# Aluksen vakavuuteen liittyviä kysymyksiä ja huomioita

Suomen Hörypursiseuran ry talviseminaari 30.1.2021

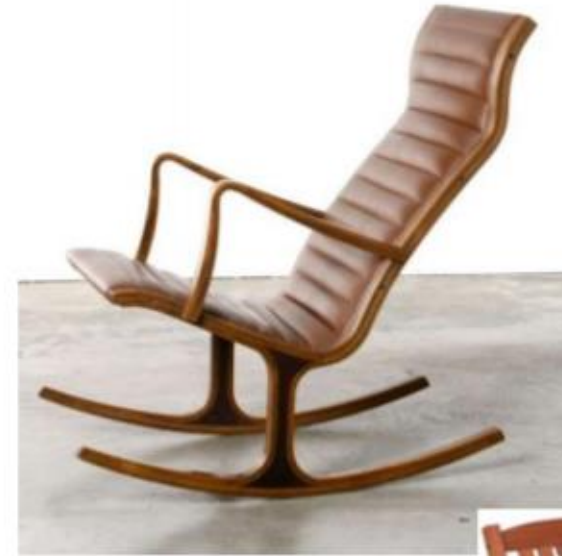
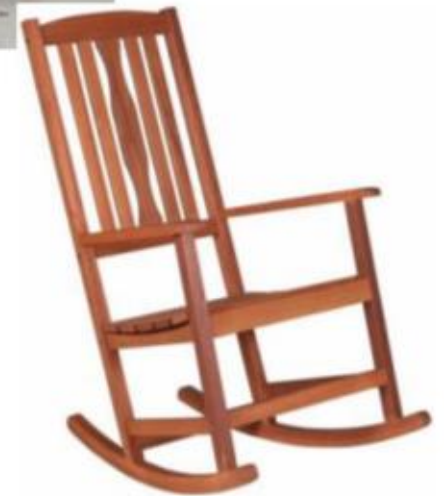
# Laiva on keinutuoli!

- Leveä laiva = leveäjalkainen keinutuoli

Broader leg

Narrow leg

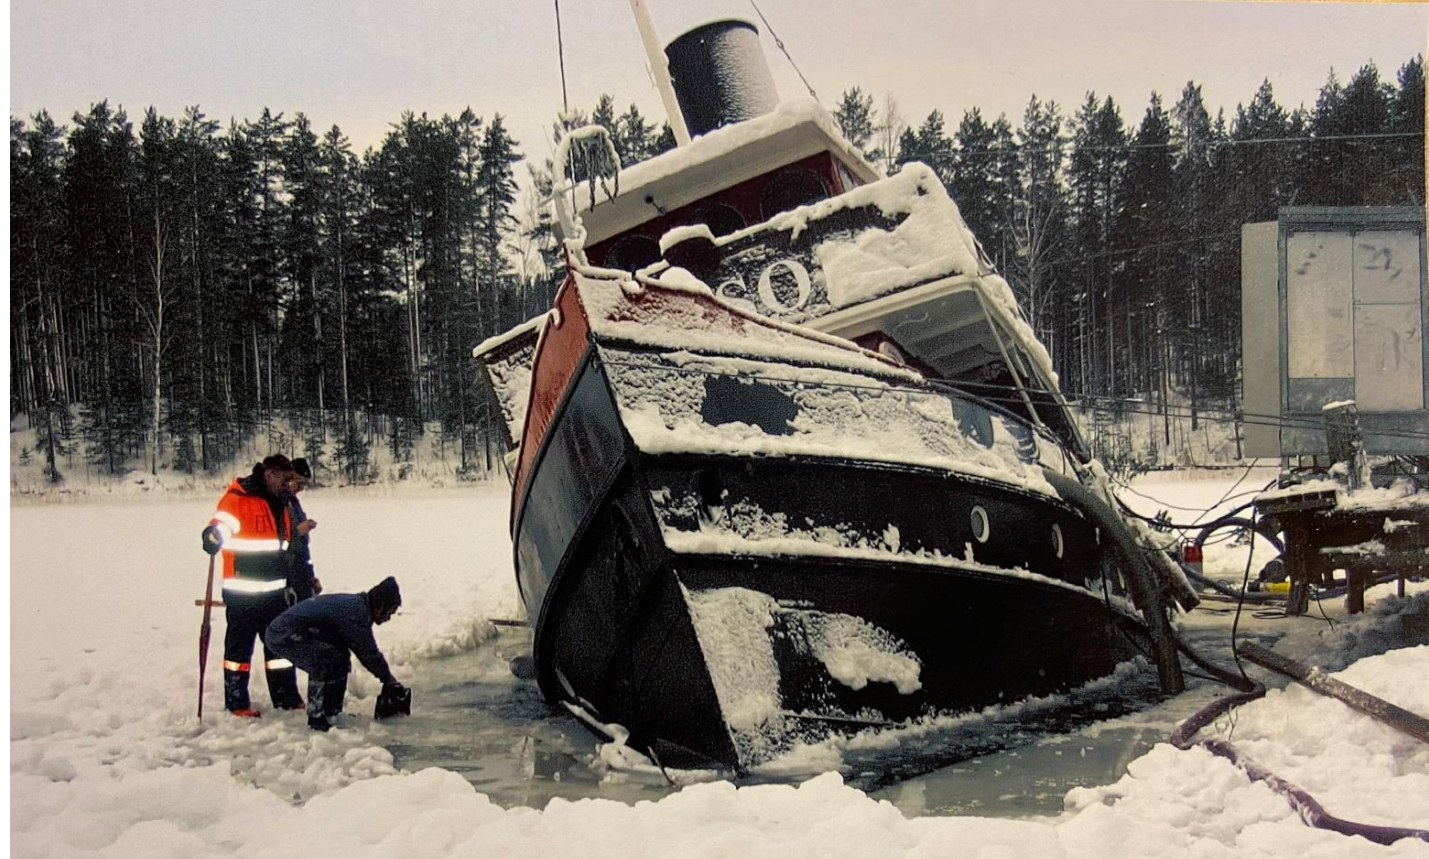
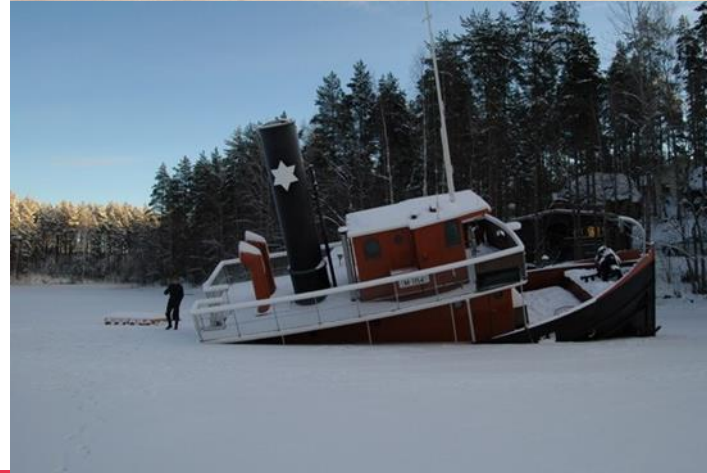
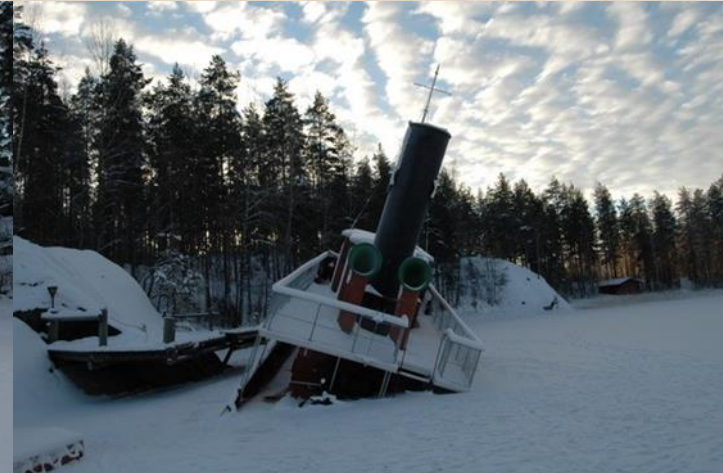
# Vuotovakavuudesta

Sisään vuotava vesi huonontaa turvallisuutta kolmella tapaa:

1. Vapaa nestepinta pienentää vesiviivan hitausmomenttia  $I_{xx}$
2. Uppouma lisääntyy
3. Varalaita pienenee

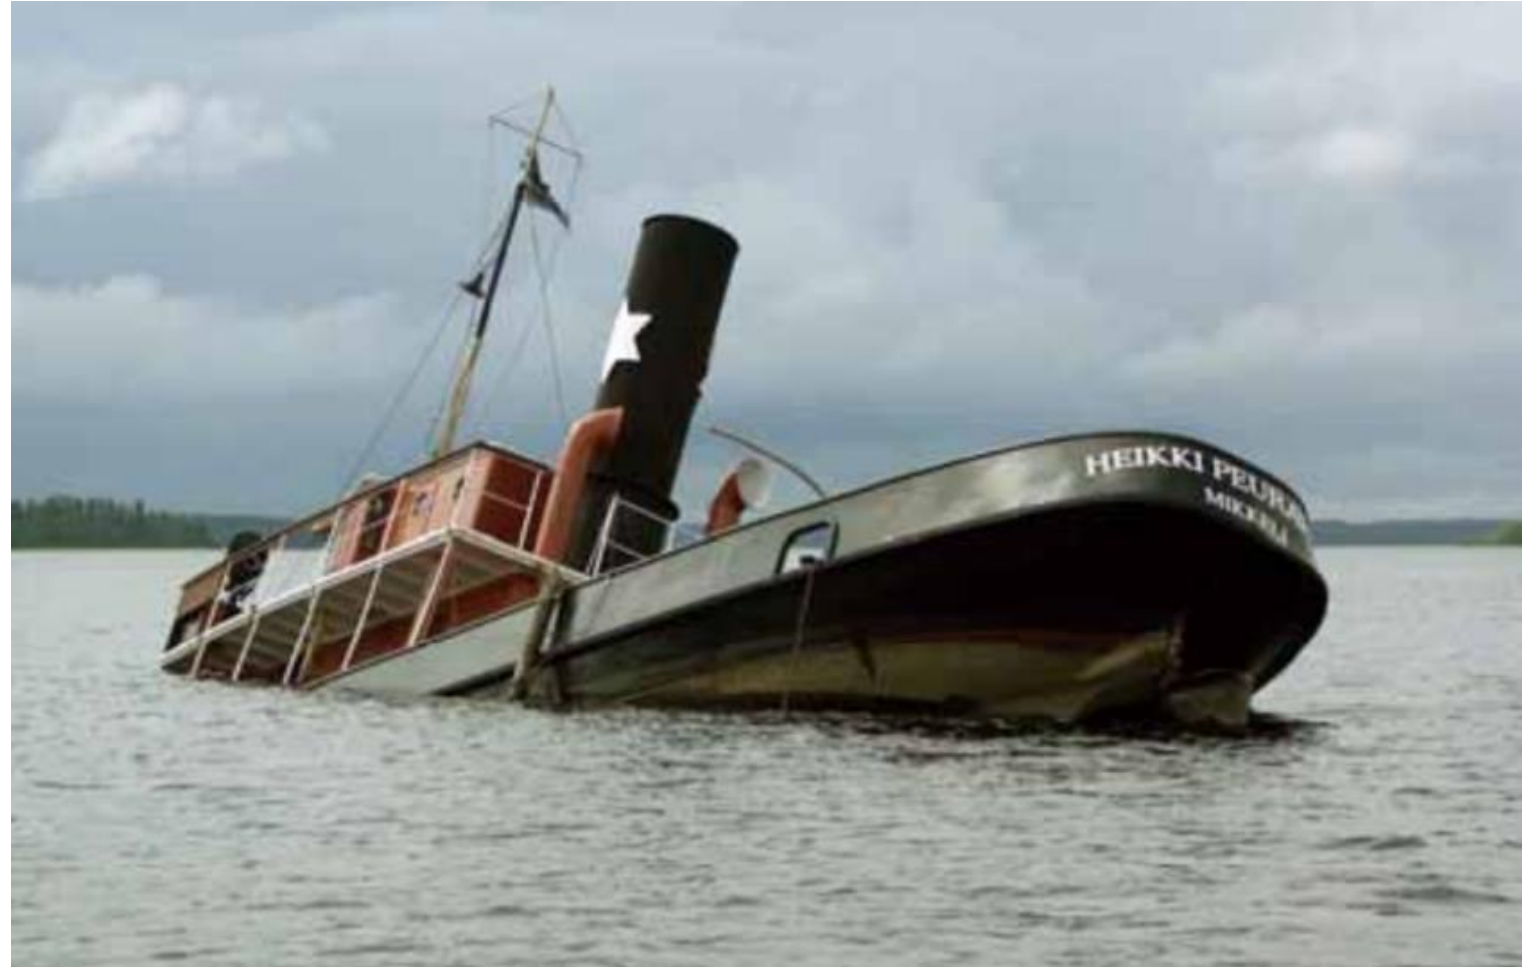
# Heikki Peuranen, 25.6.2005

- Puutteellinen navigointi syynä karille ajoon
- Runko säilyi vesitiiviinä
- Suora WC:n putki vuoti keulapiikkiin
- Avoin venttiili keulahytettiin
- Mikään laipio ei ollut vesitiivis
- Kannattaisiko seuran tehdä runkokatsastuksia jäsenistön aluksille?

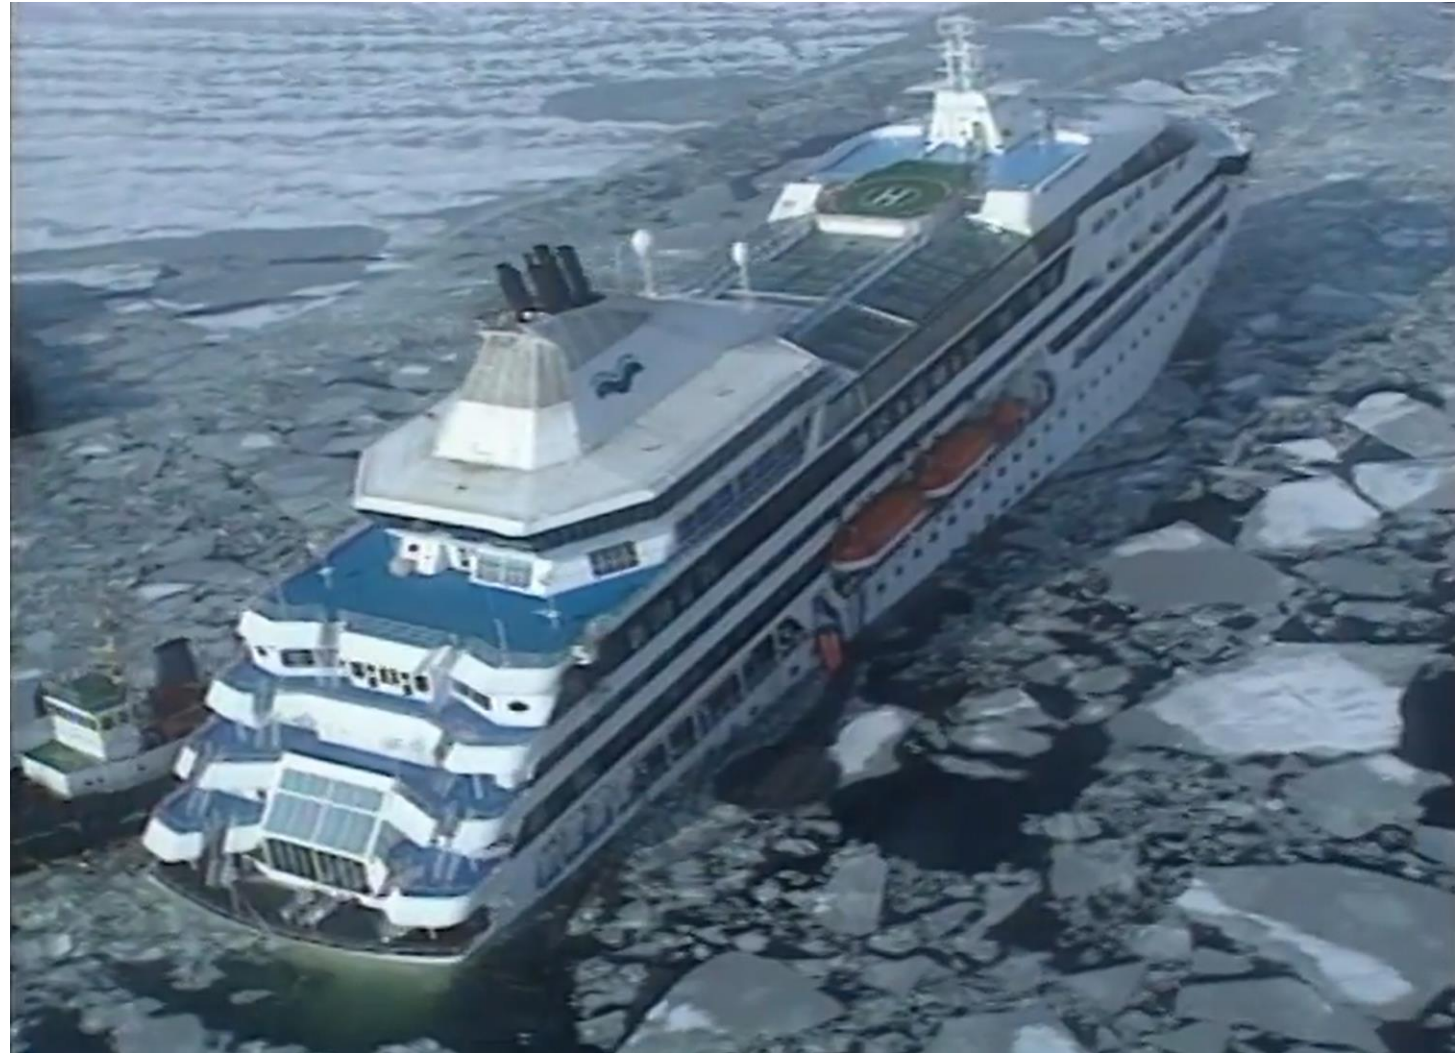
# Sally Albatross, 4.3.1994 Porkkalan edustalla

- Tutkakartta kiinnitetty väärään pisteeseen
- Ajoin 19 solmun vahdilla karin yli
- Jatkoivat matkaa reitillä kunnes koneet pysähtyivät
- Vajosi riittävän hitaasti, että matkustajat ja miehistö ehdittiin pelastaa 3 tuntia karilleajosta
- Tyhjä laiva hinattiin matalikolle 6 tuntia karilleajosta

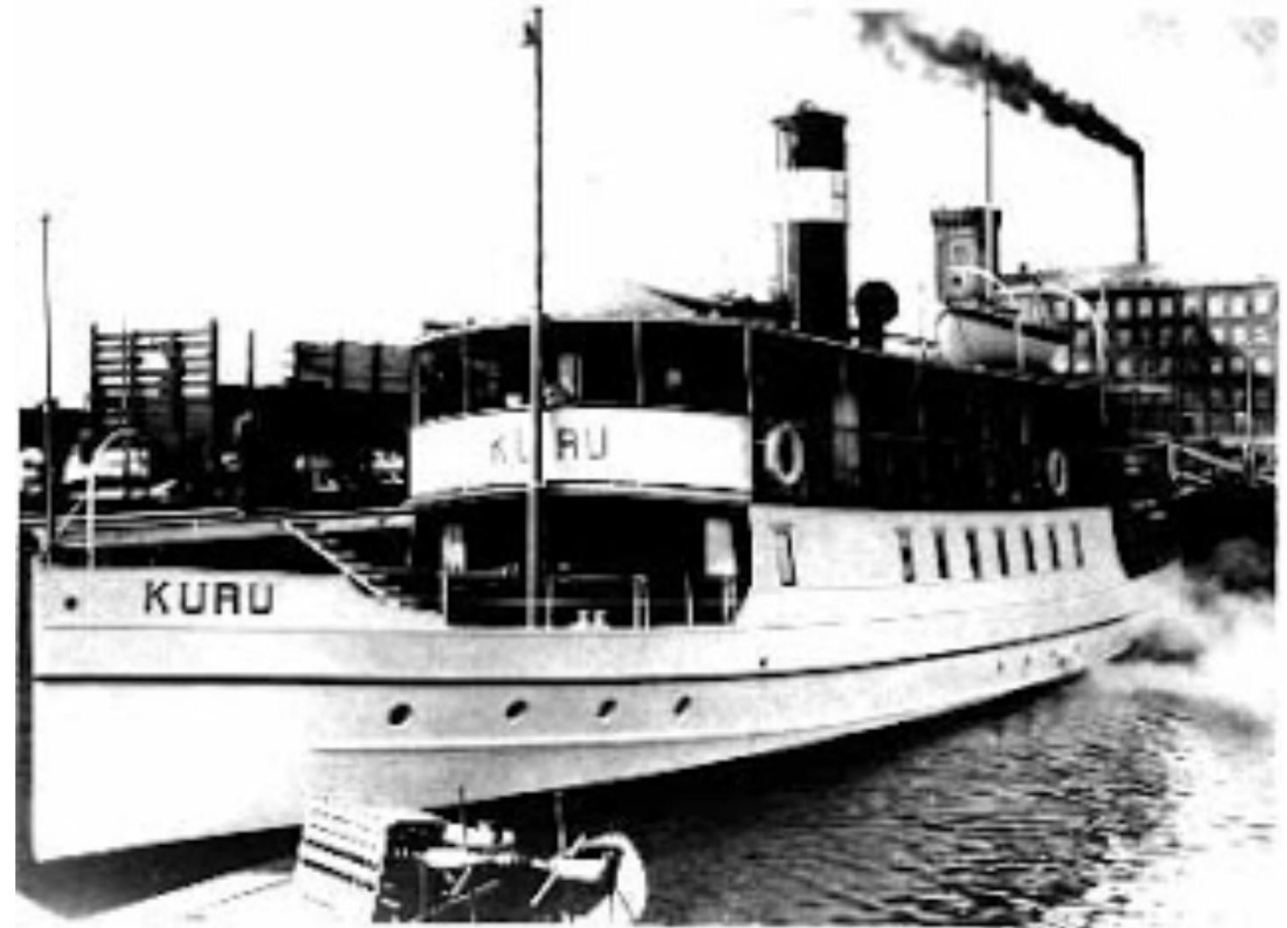
# s/s KURU, onnettomuus Näsijärvi, 7.9.1929

- Umpiparras keulassa piti aallokon tuoman veden kannella
- Vesi painoi keulaa alas
- Matkustamon ovesta aallot toi vettä laivan suljettuun matkustamoon
- Paino ja painopiste nousi ylös
- Paljon vapaata nestepintaa huononsi vakavuutta edelleen
- Pysäytetty kone esti ohjauksen ja laiva kääntyi sivutuuleen
- Tuulen kallistava momentti, aallokon keinunta, huono vakavuus ja painon siirtyminen kaatoi laivan
- 136/138 menehtyi

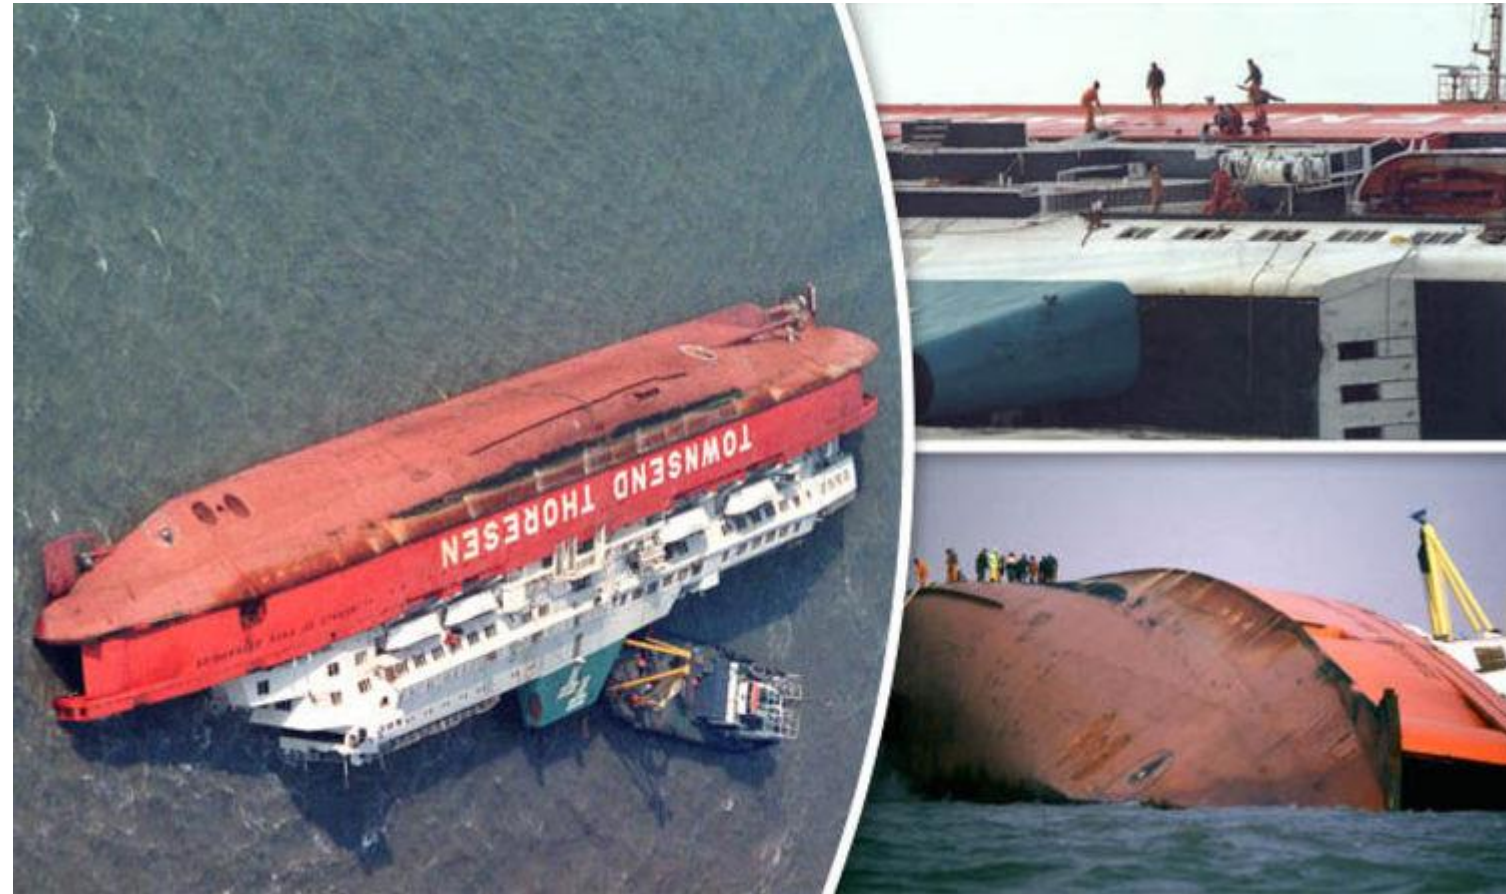
# Herald of Free Enterprise, Zeebrugge 6.3.1987

- Lastauksen takia painolastivettä keulassa
- Myöhässä aikataulusta ajoi kovaa keula- ja peräportit auki
- Kaatui pian satamasta lähdön jälkeen
- Syynä vettä autokannella
- Vastuuttomuutta ym.
- 193 kuollutta

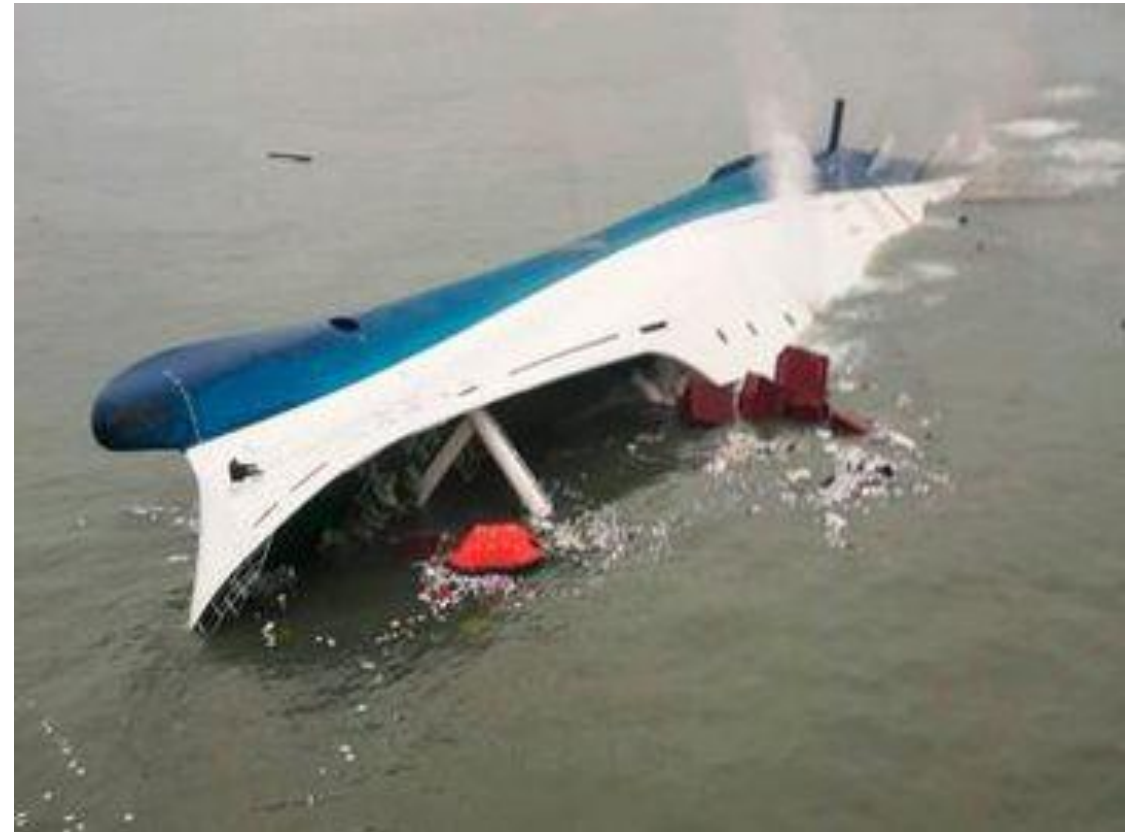
# MV Seawol, Etelä-Korea, 16.4.2014

- Monia laiminlyöntejä tarkastuksessa ja ylläpidossa
- Huono alkuvakavuus
- Jyrkkä käännös aiheutti voimakkaan kallistuman ja lastin siirtymisen
- 304 kuollutta ml. 250 nuorta opiskelijaa
- Kapteeni ja kolme muuta miehistön jäsentä saivat syytteet murhasta
- Omistaja teki itsemurhan
- Liuta viranomaisia laitettiin viralta ja saivat syytteet ylintä merenkulun valvovaa viranomaista myöten
- Tutkinta jatkuu...

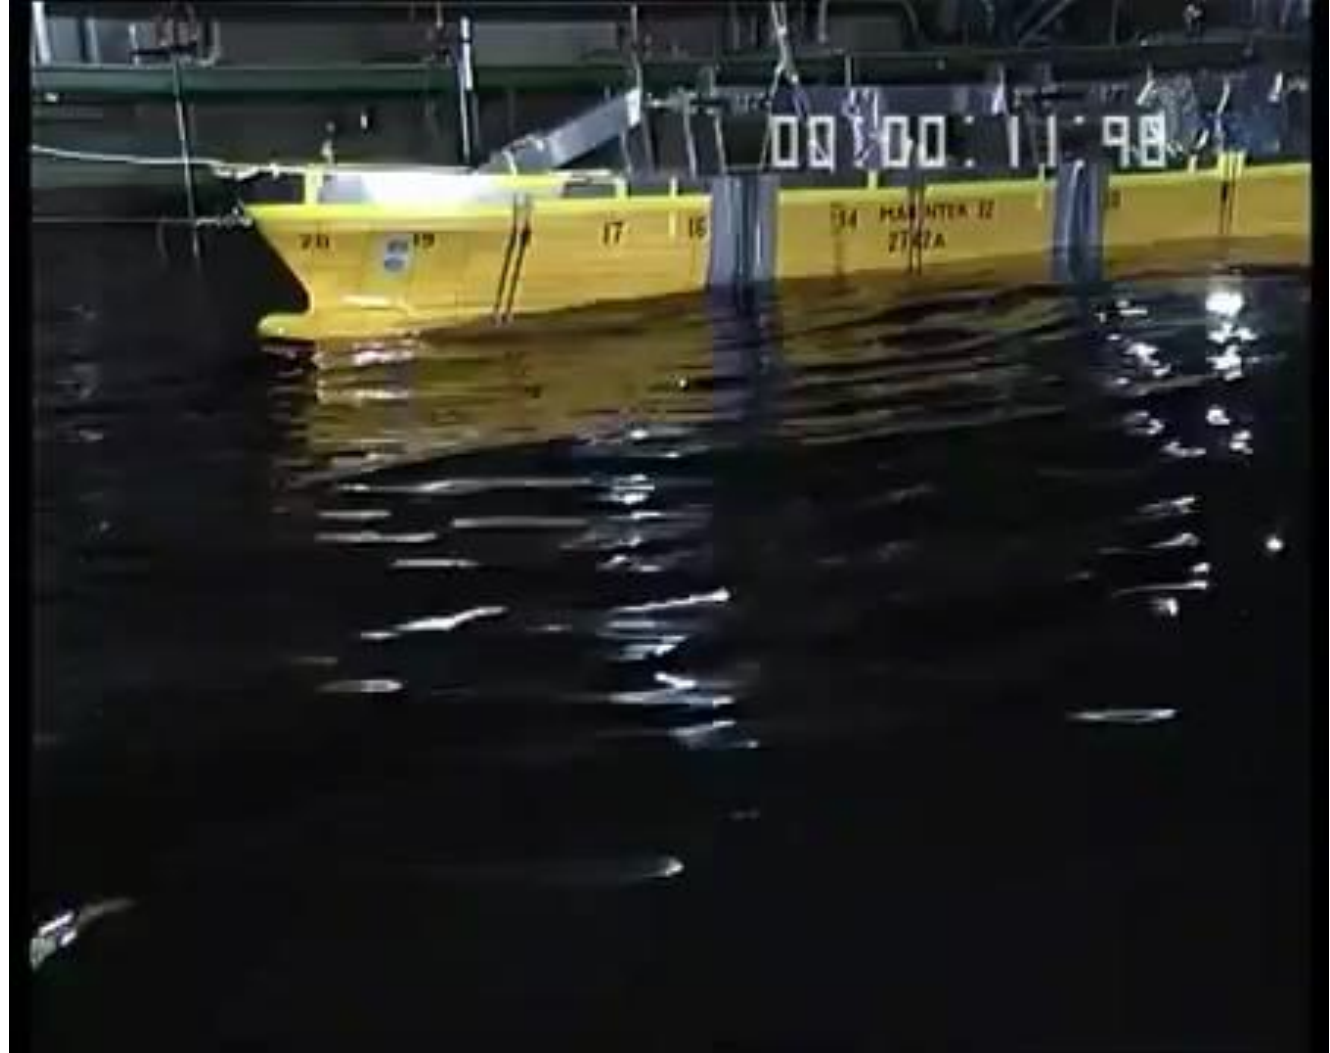
# Parametrinen keinunta

- Syntyy silloin kun laivan GM vaihtelee laivan keinunnan taajuuteen nähden kaksikertaisella taajuudella
- Vakavuus huono laivan kallistuessa, mutta on ylivakaa laivan ollessa ääriasennossa
- Ja alus oikenee hyvin nopeasti
- Silloin keinunta syöttää lisää energiaa

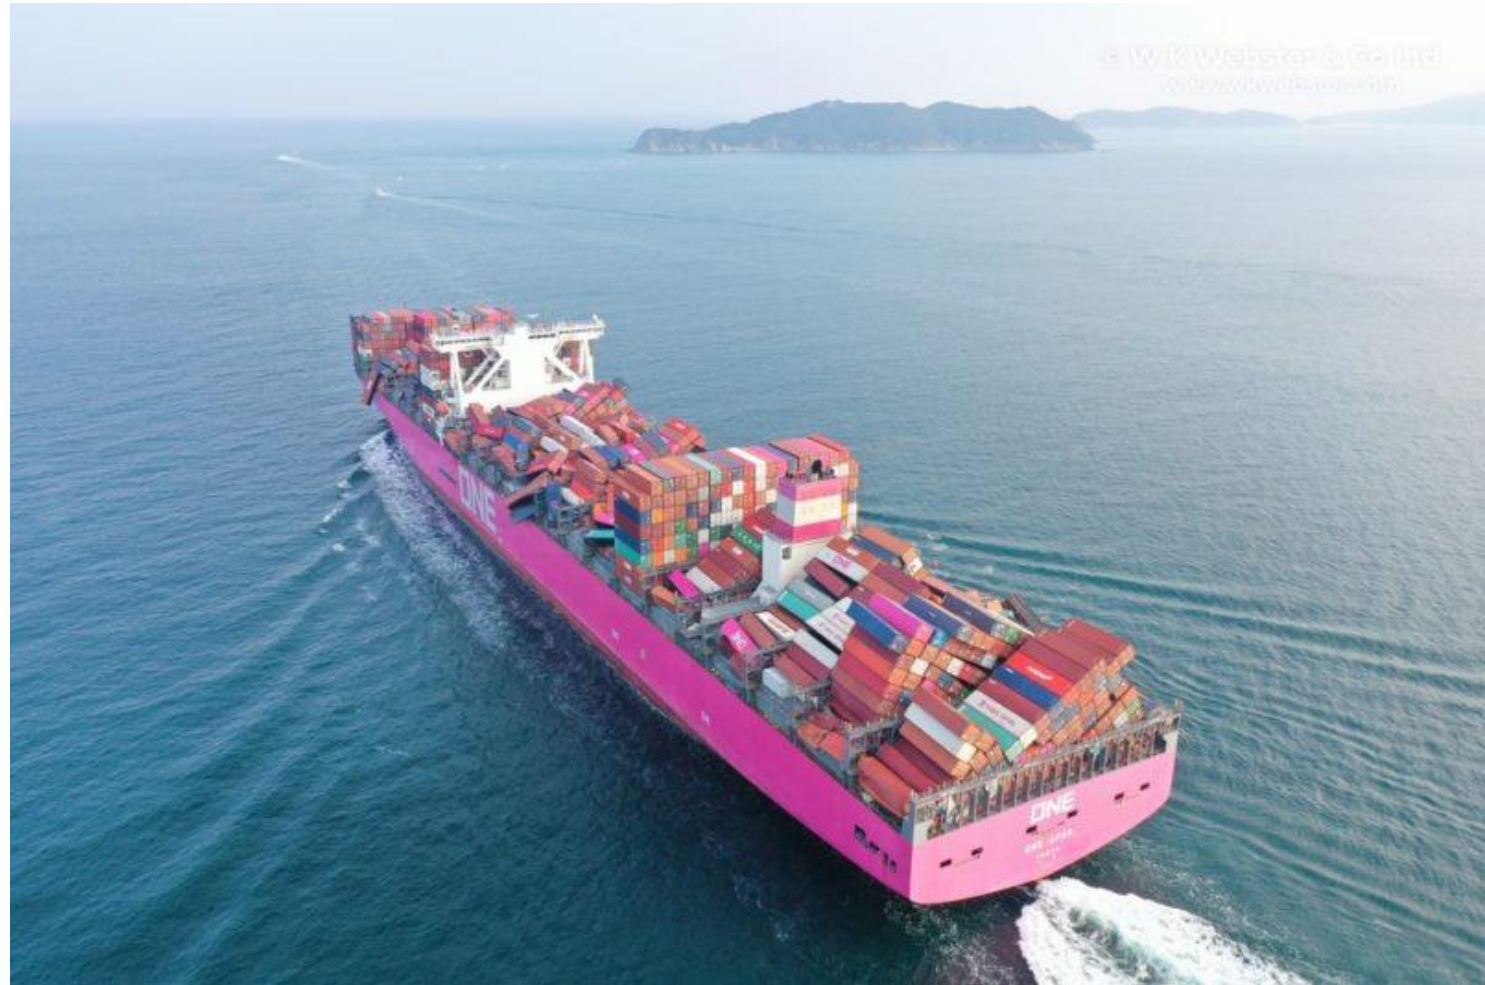
# ONE Apus konttien menetys 30.11.2020

- Pohjoinen Tyynimeri
- L=364 m, B=51 m
- Rakennettu 2019
- 14052 TEU max kapasiteett
- **Menetti 1816 konttia arvoltaan 200 miljoonaa US\$**

Syynä ilmeisesti parametrinen keinunta, eli aallokon aiheuttama GM:n vaihtelu oli synkronissa keinunnan kanssa
